А.Н. Конкыбаева¹, К.Т. Шеров^{2*}, Е.Б. Иманбаев³, С.О. Тусупова⁴,
А.Е. Окимбаева⁵, Н.Ж. Карсакова⁶

Исследование влияния качества ремонтно-восстановительных работ на эффективность работы городского пассажирского транспорта

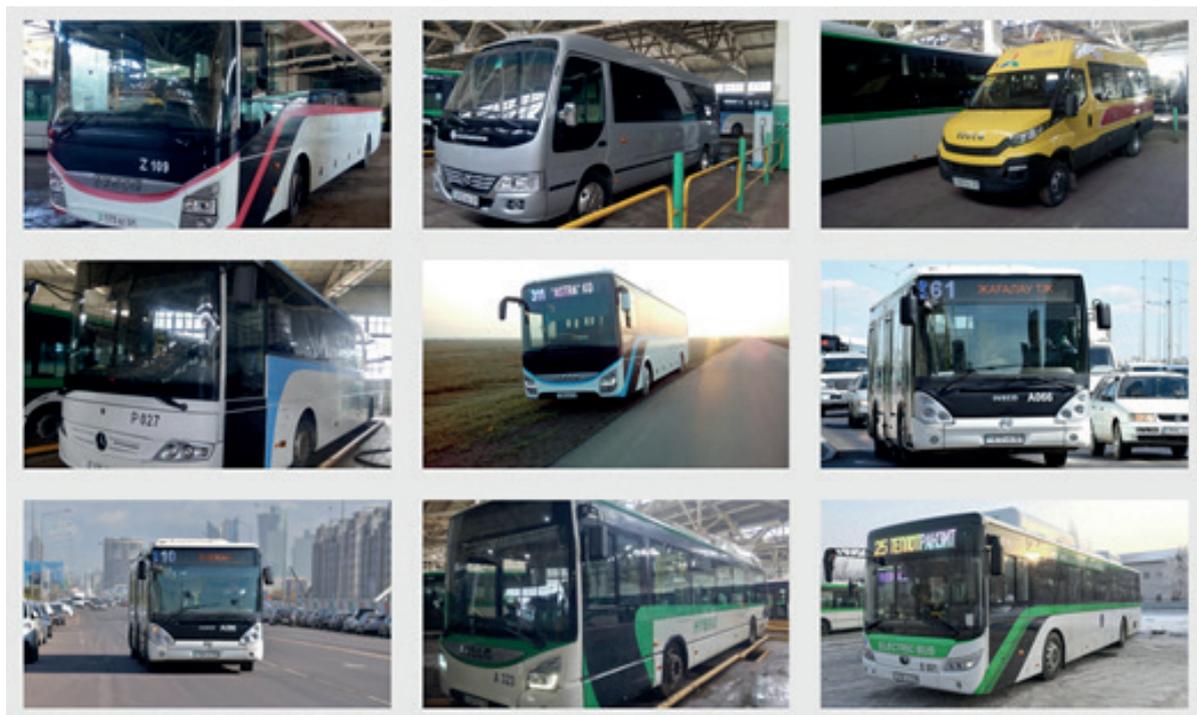
Рисунок 1 – Автобусы и микроавтобусы марки IVECO

На рисунке 1 показаны автобусы и микроавтобусы марки IVECO, которые составляют большую долю подвижного состава АП №1.

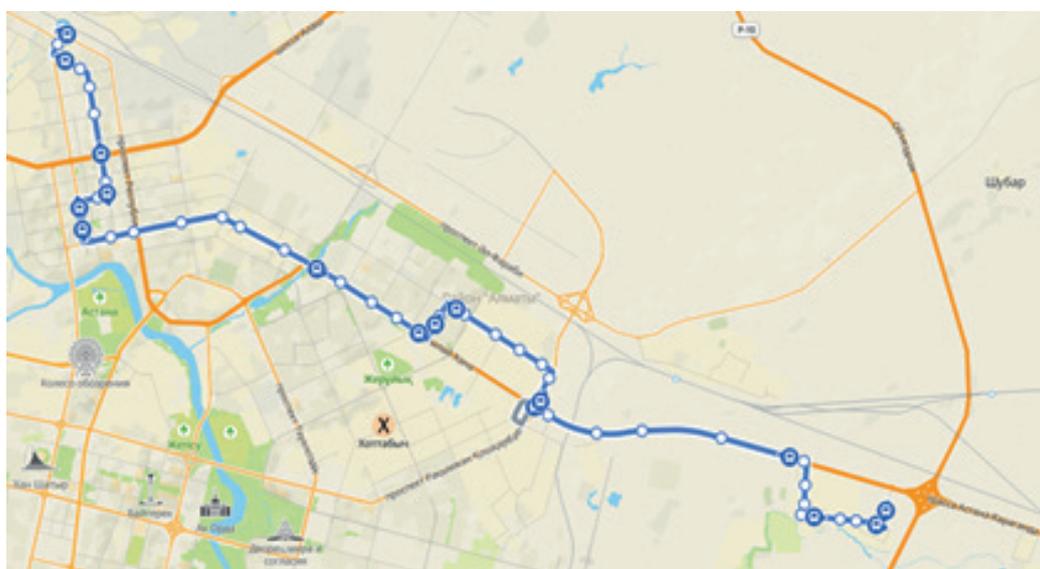
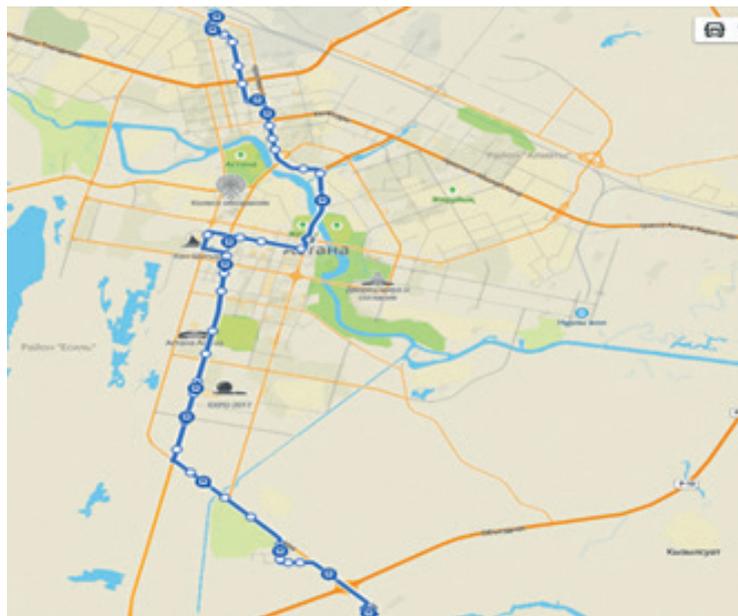
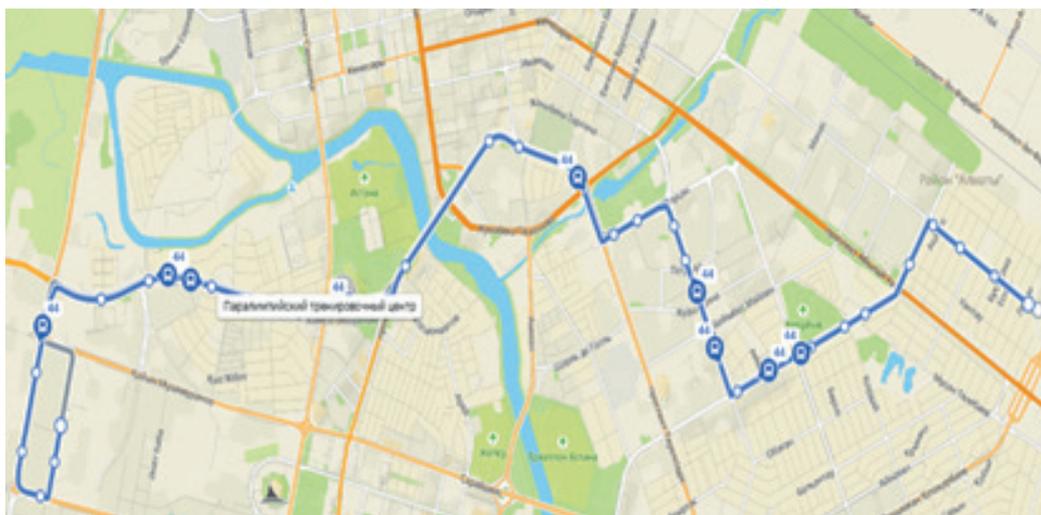
Рисунок 2 - Схемы некоторых городских маршрутов г.Астаны

На рисунке 2 показаны схемы некоторых городских маршрутов г. Астаны.

а - схема маршрута №9; б - схема маршрута №10; в - схема маршрута №44

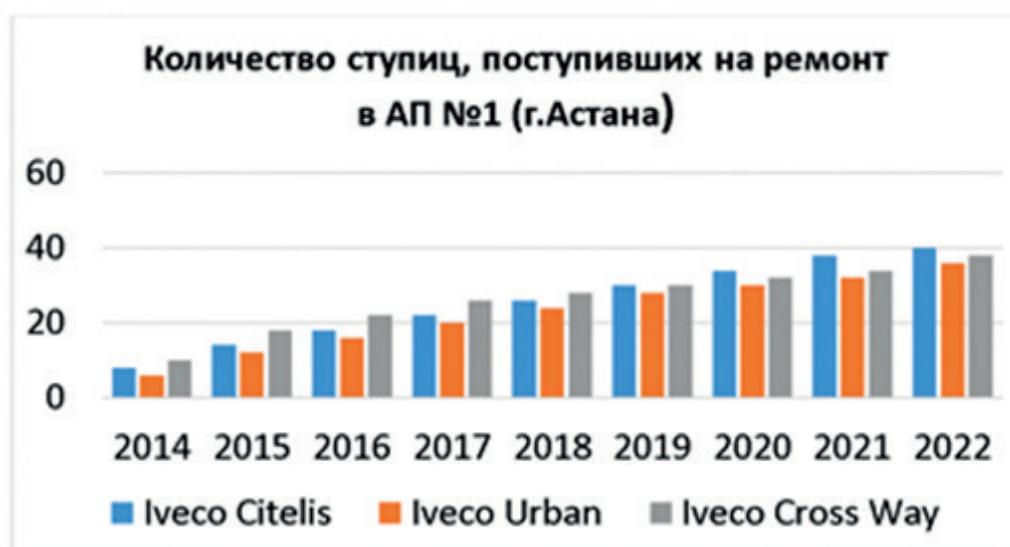
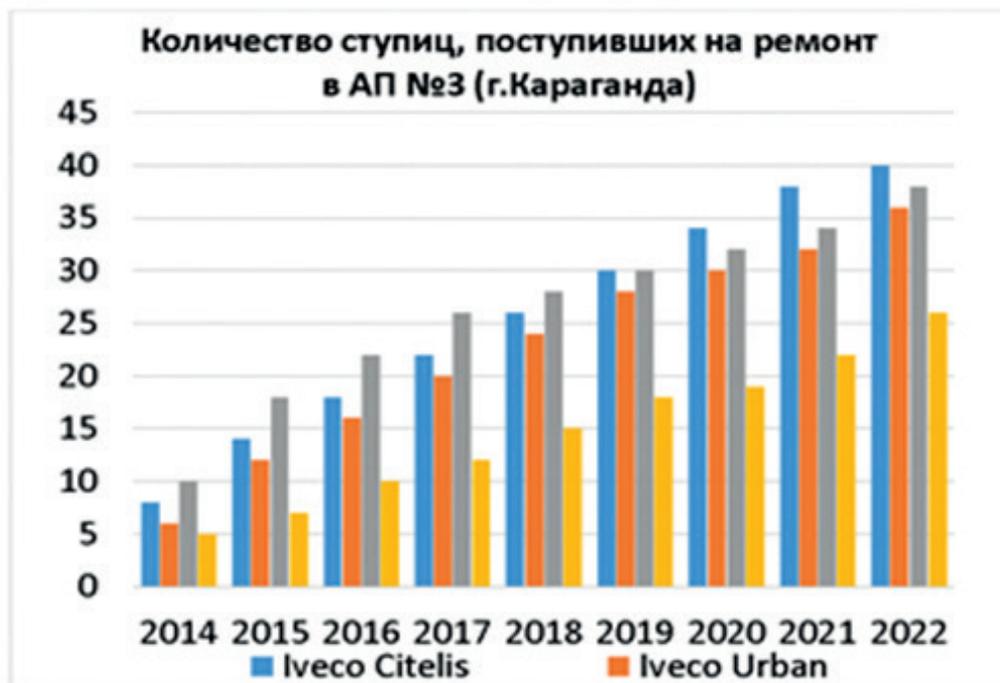
Рисунок 3 - Результаты исследования в условиях АП городов Астана и Караганда

На рисунке 3 приводятся результаты исследования в условиях АП городов Астана и Караганда.

а – АП №1 г. Астана; б – АП №3 г. Караганда

Данный вид неисправности периодический часто появляется у автобусов марки IVECO, в частности большинство из них является сочлененными с длиной 18 м.

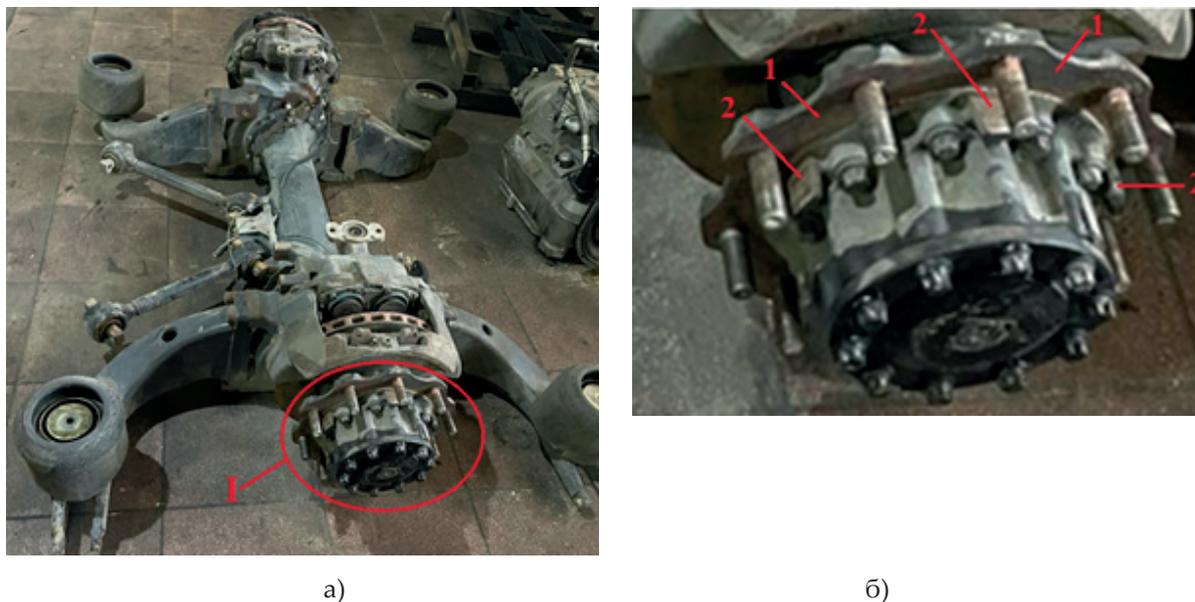
Рисунок 4 – Задний мост автобуса марки IVECO

На рисунке 4 показан задний мост автобуса марки IVECO.

а – задний мост; б – выноска I; 1 – ступица заднего моста; 2 – изношенные бугеля ступицы

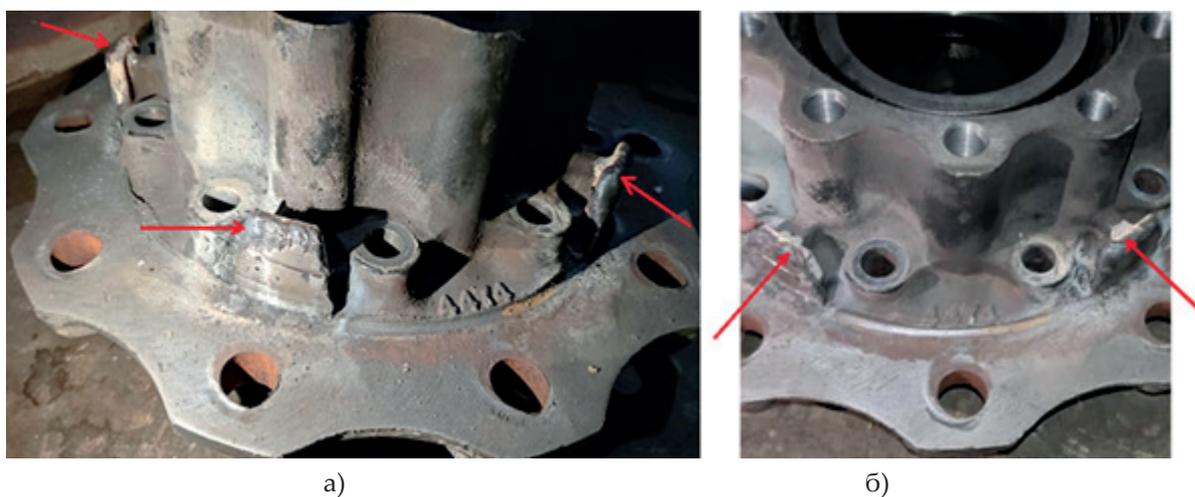
Рисунок 5 - Ступица заднего моста автобуса марки IVECO с изношенными бугелями

На рисунке 5 показана ступица заднего моста автобуса марки IVECO с изношенными бугелями.

а,б – ступицы с изношенными бугелями;

- указаны изношенные поверхности бугелей

На ускорение износа бугеля ступицы, как показала практика, влияют три фактора: попадание влаги на колесные гайки, недостаточный момент затяжки этих гаек и конструктивные особенности ступицы (форма и количество бугелей).

Первый фактор в условиях города является в большей степени погодным и климатическим. Второй фактор – человеческий, зависит от прилежности ремонтных рабочих и уровня технического контроля. А третий фактор закладывается на заводе изготовителе и никак не поддается воздействию при эксплуатации автобусов.

Технология состоит из следующих основных операций: подготовка поверхностей бугелей для нанесения наплавки, наплавка изношенных поверхностей бугелей, механическая обработка наплавленных поверхностей бугелей под рабочий размер. Наплавка осуществляется методом ручной дуговой сварки и рекомендуется использование электродов J422 (E 4303) производства Республики Китай, а также электроды ЭР-5 и УОНИ 13/55 производства Павлодарского электродного завода (Казахстан). Наплавки выполненные электродом J422 (E 4303) обладают меньшей износостойкостью, чем наплавки выполненные электродами ЭР-5 и УОНИ 13/55. При этом для восстановления бугелей используются электроды J422 (E 4303). Так как наплавки, полученные электродами ЭР-5 и УОНИ 13/55, имеют высокую твердость (и износостойкость) из-за чего сложно поддаются механической обработке или во все не поддаются. Данная проблема препятствует производству АП использование наплавочных материалов (электродов) более высокой твердостью и износостойкостью. Решение её требует разработку специальной технологии механической обработки для условий производства АП, которая позволит использование наплавочных материалов (электродов) с более высокой твердостью и износостойкостью.
